Tidak Ada Papan Nama, Proyek Tembok Penahan Luapan Air Ini Dituding Dikerjakan Asal Jadi

Soni Yoner - KERINCI.OPINIWARGA.COM

Nov 19, 2024 - 09:12

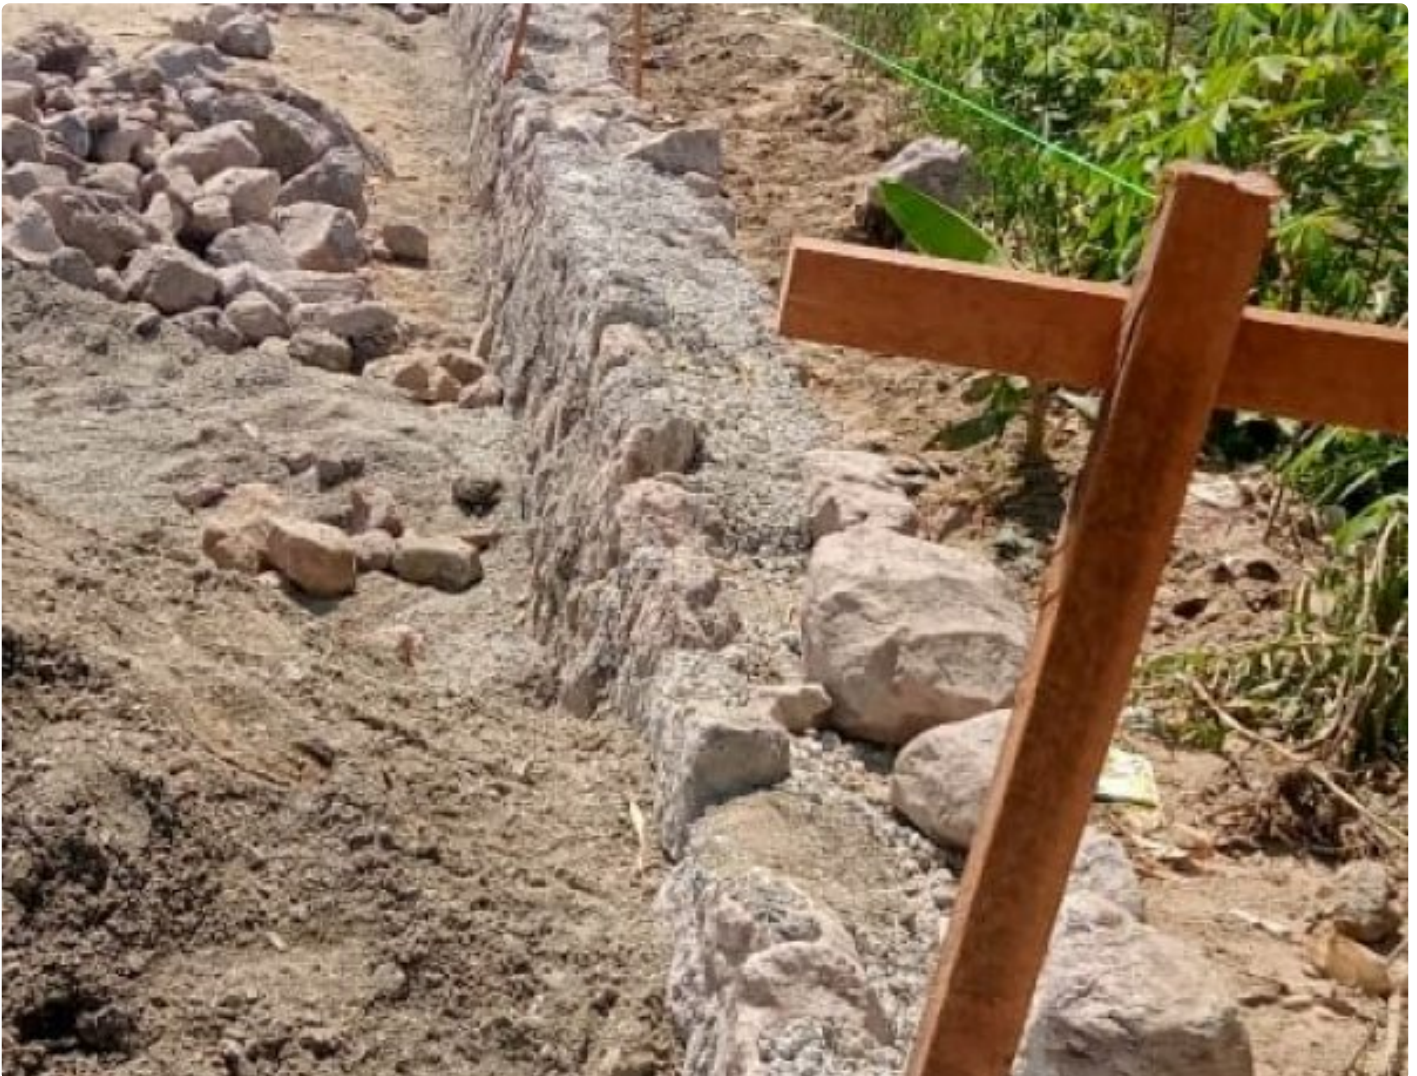
SUNGAI PENUH, JAMBI - Pekerjaan proyek tembok penahan luapan air sungai Batang Merao di desa Tanjung Mudo kecamatan Hamparan Rawang kota Sungai Penuh diduga kuat dikerjakan asal jadi oleh oknum kontraktor nakal, selain dikerjakan asal-asalan proyek tersebut diduga tidak sesuai spesifikasi

"Ya,kami menduga penggunaan bahan tidak sesuai standar salah satunya mengguna batu kapur yang tidak sesuai dengan standar meterial untuk konstruksi penahan arus air" ungkap Efyarman Senin,(18/11/2024)

"Kami menduga proyek ini tidak dilengkapi dengan tapak dasar sehingga tidak memberikan stabilitas yang cukup untuk menahan tekanan air terutama pada saat debit air sungai meluap,"Ucapnya

Ditambah dia,parahnya lagi proyek tersebut diduga pondasi dangkal hanya memiliki kedalaman sekitar 30 cm

"Pondasi sebelum pemasangan tidak dibersihkan dan disiram dengan air, sehingga meterial yang digunakan kurang menyatu dengan tanah dasar dan tidak kuat dalam menghadapi tekanan air," tutupnya (Tim)
